## “CASTELUL HUNIADE” - TIMIȘOARA SONDAJUL ARHEOLOGIC DIN ANUL 1980

*Alexandru Rădulescu*

## AN ARCHEOLOGICAL PROSPECT OF THE HUNIADE CASTLE OF TIMIȘOARA – 1980

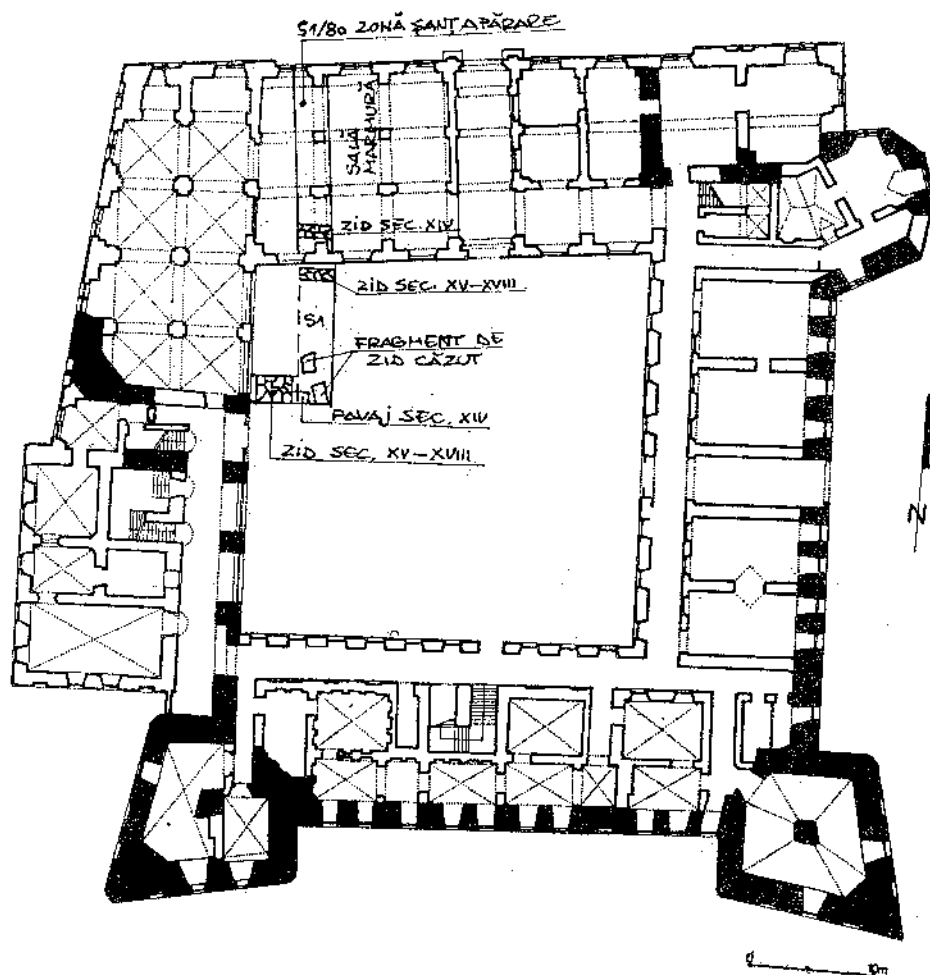
Fig. 1 - Planul castelului cu secțiunea, zidurile, complexele descoperite, după Mihai Opreș,  
*Timișoara. Mică monografie urbanistică*, București 1987, p. 15

În curtea interioară, în capătul de sud al secțiunii, în decroșul acesteia spre vest, a apărut un zid de cărămidă de o grosime neobișnuită (3 m) păstrat foarte bine până la cota de -0,5 m de la nivelul de călcare actual (Fig. 3, Fig. 8). Similitudinea cărămizii, dispunerea în plan, unghiul de 90° pe care îl formează acest zid cu zidul fragmentar din partea nordică a secțiunii (vezi Fig. 1, Fig. 3), fundarea lor, a amândurora, de la partea superioară a

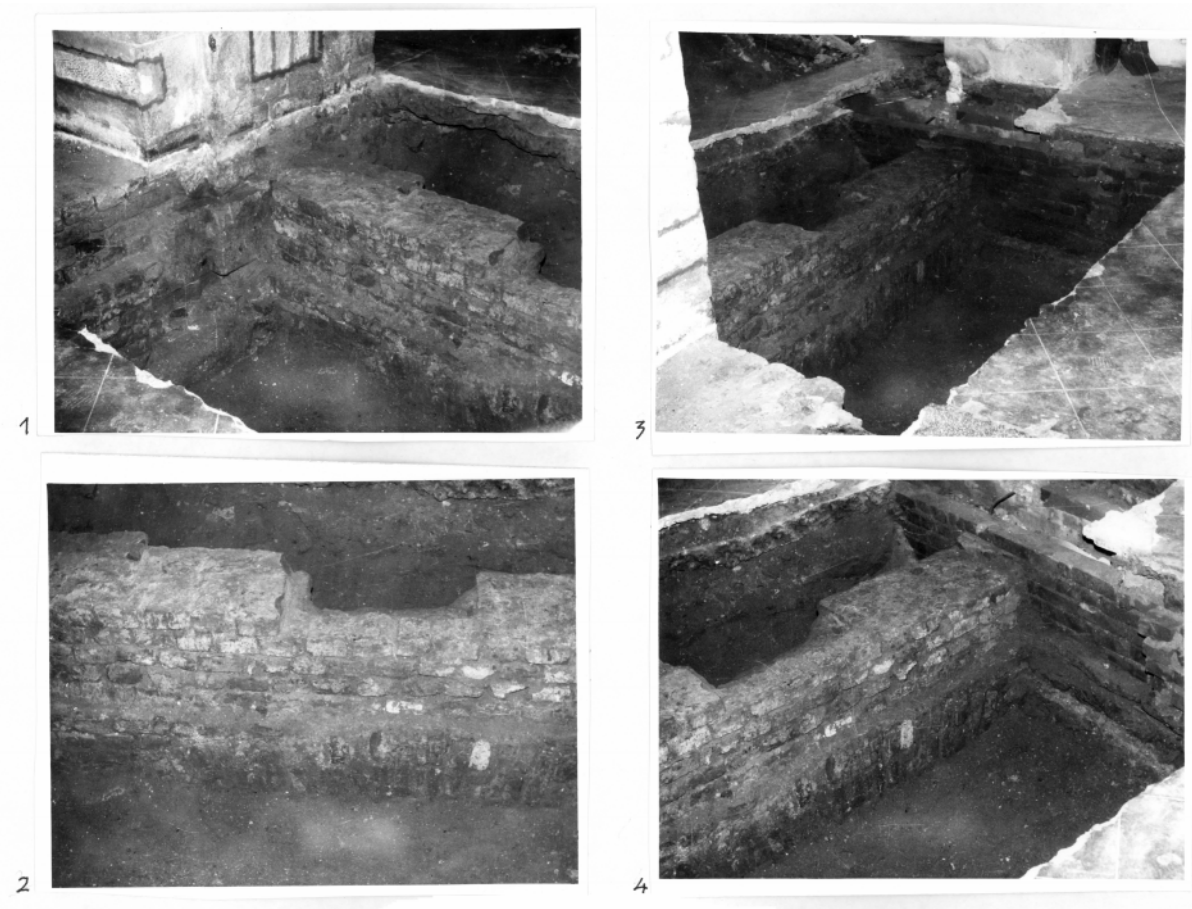
Fig. 5.1-4 - Arce de descărcare la castel – sala de marmură

Sondajul arheologic întreprins în urma acordului încheiat cu IPROTIM-Timișoara în incinta castelului Huniade, actualul Muzeu al Banatului, a constatat în adâncirea secțiunii S1 în sala 1 de la parterul clădirii - actuala sală de marmură- unde se afla în vremea respectivă expoziția de arheologie a comunei primitive. Secțiunea, lată de 2,5 m, a traversat dinspre nord spre sud spațiul încăperii în dreptul șirului vestic de piloni de sprijin ai bolților din încăperea și a fost adâncită până la cota maximă de -5 m de la pavimentul actual. Secțiunea a fost prelungită și în afara clădirii, în curtea interioară a Muzeului Banatului, aici ea având lungimea de aproximativ 11 m și lățimea de 2,80 m. La capătul de sud al secțiunii, în curtea interioară, "am întors" secțiunea spre vest și anume, am legat printr-un "decroș" lat de 2 m, secțiunea noastră de peretele de vest al curții interioare (Fig. 1, 3). În interior, săpătura a dezvelit fundațiile pilonilor de sprijin ai bolților actuale, fundații de cărămidă care se adâncesc în sol mai bine de 4 m. În același timp, am constatat la nivelul fundațiilor, prezența unor arce de descărcare de cărămidă care făceau legătura între piloni, între piloni și ziduri și pe care se ridicaseră niște ziduri despărțitoare, care configurau camere în epoca în care aici a funcționat cazarma de artilerie - în secolele XVIII-XIX (Fig. 2, 5).

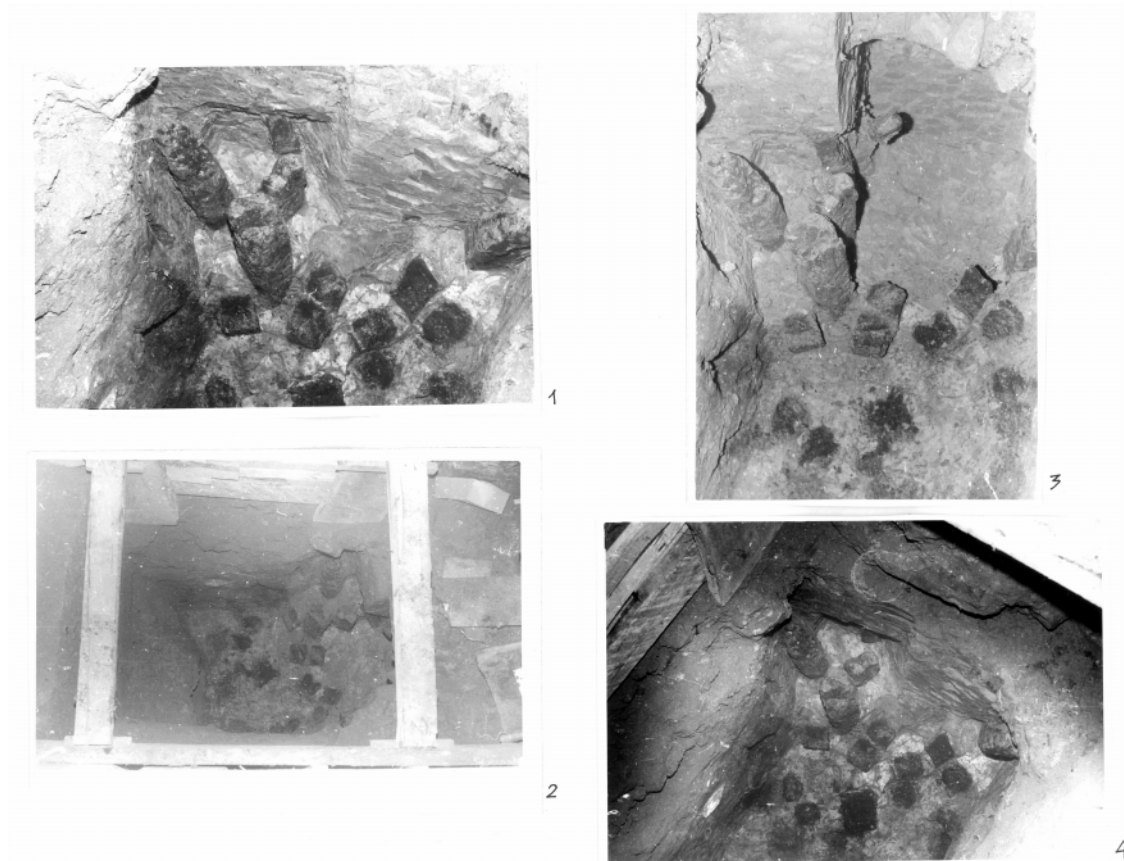
Fig. 6. 1-4 - Piloți bătuți pentru compactarea solului la palatul angevin - sala de marmură

În traveea de sud, a fost descoperit la cota de adâncime -2 m, un zid vechi de cărămidă, gros de 1,15 m, orientat aproximativ vest-est, zid cu o fundație puțin adâncă, de 0,5 m și flancat în partea de nord de o rețea de piloți de lemn bătuți în vederea compactării solului verzui-mâlos, sediment de baltă, pe care este fundat zidul, dar nu direct ci pe un strat intermediar galben-cafeniu, mai compact, în care se găseau fragmente de cărămidă și mortar (Fig. 2). Stratigrafic, zidul se încadrează în etapa veche de funcționare a castelului din secolul al XIV-lea; în săpătură a fost interceptat un prag, o intrare în zid, care marchează clar nivelul de călcare al vremii<sup>2</sup>. Sub acest zid, nu găsim rețeaua de grinzi și stâlpi sub fundație, după cum ne-am aștepta, judecând după alte situații din vechime în care se funda în sol moale<sup>3</sup>, ci doar solul galben compactat cu fragmente de cărămidă și mortar de care am pomenit mai sus, piloți de lemn apărând **lângă zid**, fiind adânciți în solul verde de baltă (vezi Fig. 2, profilele 1-1' și 2-2'). Toată structura de umplutură care urmează pe verticală în sus este posterioară amenajării centurii de beton din jurul fundației de cărămidă a pilonului sudic<sup>4</sup>.

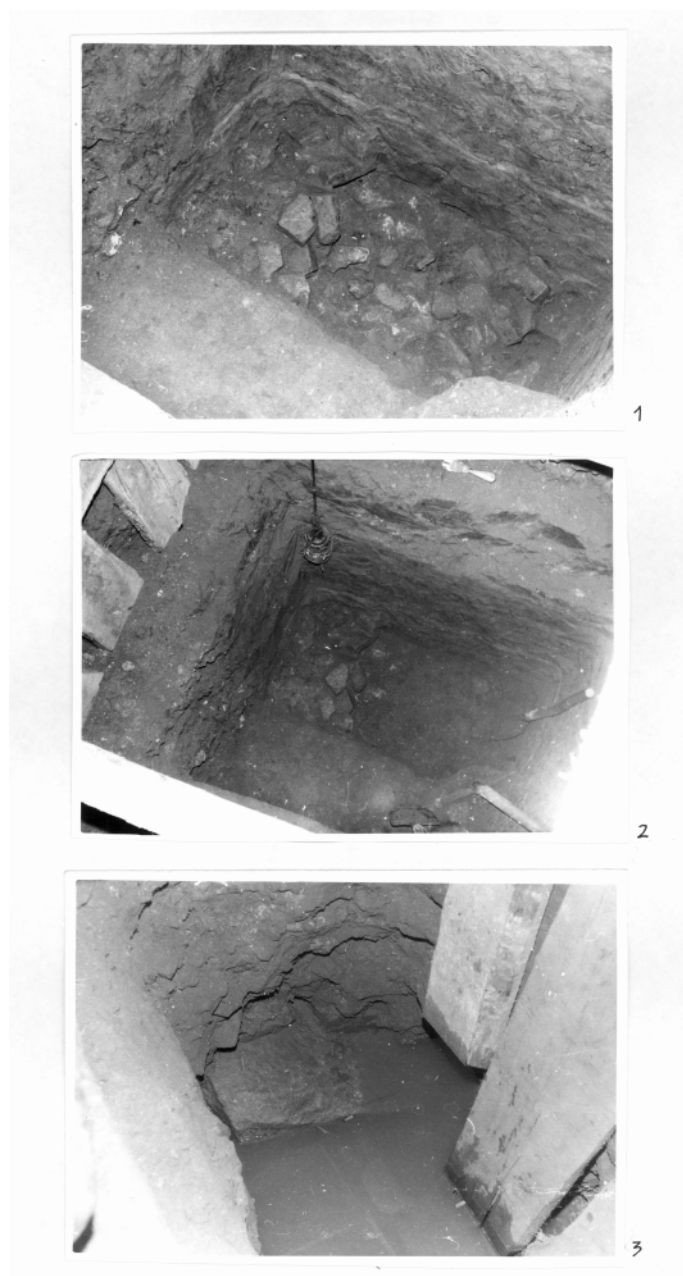
Fig. 7. 1-3 - Sala de marmură - traveea centrală, dărâmată de cărămidă și pietre profilate în șanțul de apărare (?).

În traveea centrală a secțiunii - adică în spațiul central dintre cei doi piloni de sprijin ai bolților din mijlocul sălii de marmură - elementele de mare vechime neafectate de operațiile de betonare de la începutul secolului al XX-lea sunt reprezentate de un strat de nisip gros de 1,5 m, sub care apare o dărâmătură masivă de cărămidă, nisip și mortar în care se găsesc pe alocuri și pietre de construcție brute sau fasonate; o astfel de piatră fasonată provine dintr-un montanț de ușă vădind trăsăturile stilului gotic (Fig. 2, profilul 1-1', Fig. 10)<sup>5</sup>. Întrucât adâncimea la care se găsesc aceste vestigii este foarte mare, -4 -5 m, depășind cu aproape 2 m pe verticală în jos nivelul zidului medieval din traveea sudică, menționat ceva mai sus, se impune încheierea logică, că aici avem de-a face cu o zonă adâncită chiar și față de nivelul de călcare medieval, reprezentat de zidul medieval menționat mai sus, poate cu un șanț de apărare în fața fostului zid; în acest șanț au fost aruncate zidăria de cărămidă și fragmentele arhitectonice profilate provenind din dezafectarea, demolarea la un moment dat, a unei faze constructive vechi a castelului. Poziția stratigrafică a stratului de nisip și materialul arheologic găsit în el plasează această demolare încă în perioada medievală (secolul al XV-lea ?). De notat, existența la suprafața acestui strat de nisip, a unui nivel cu mortar și cărămizi - de refacere constructivă - după care urmează pe verticală alt strat de nisip, iar mai departe deja molozurile intervențiilor de betonare de după anul 1900. Să reținem de asemenea, că pilonul de sprijin nordic a fost înconjurat de un trunchi de piramidă de beton având pe axa nord - sud dimensiunea de 4 m și pe axa vest - est dimensiunea de 2,5 m (vezi planul și profilele din sala de marmură, Fig. 2).

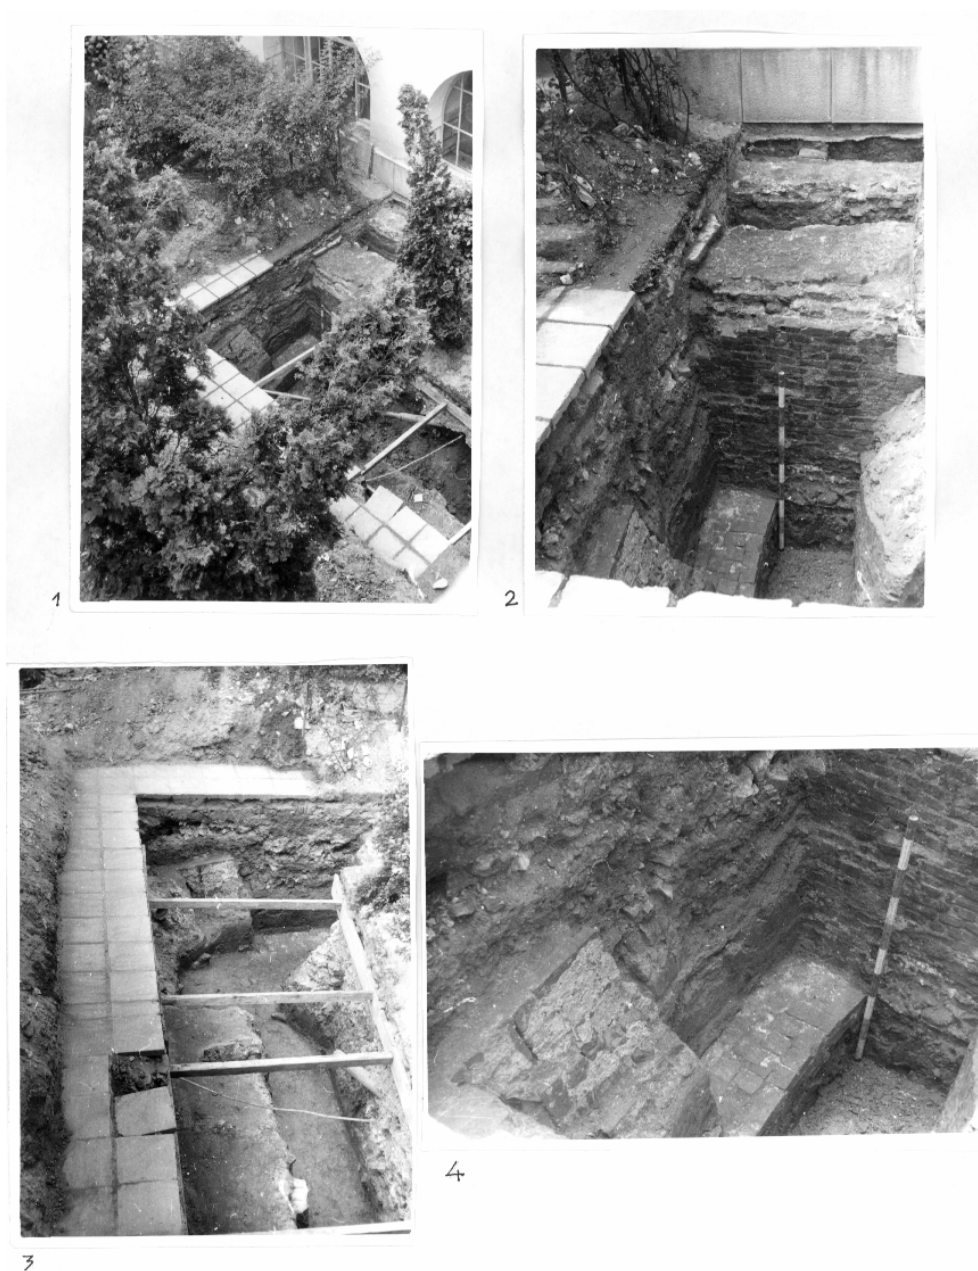
Fig. 8. 1-4 - Curtea interioară a muzeului - zid gros sec. XV-XVIII,  
pavaj de cărămidă angevin

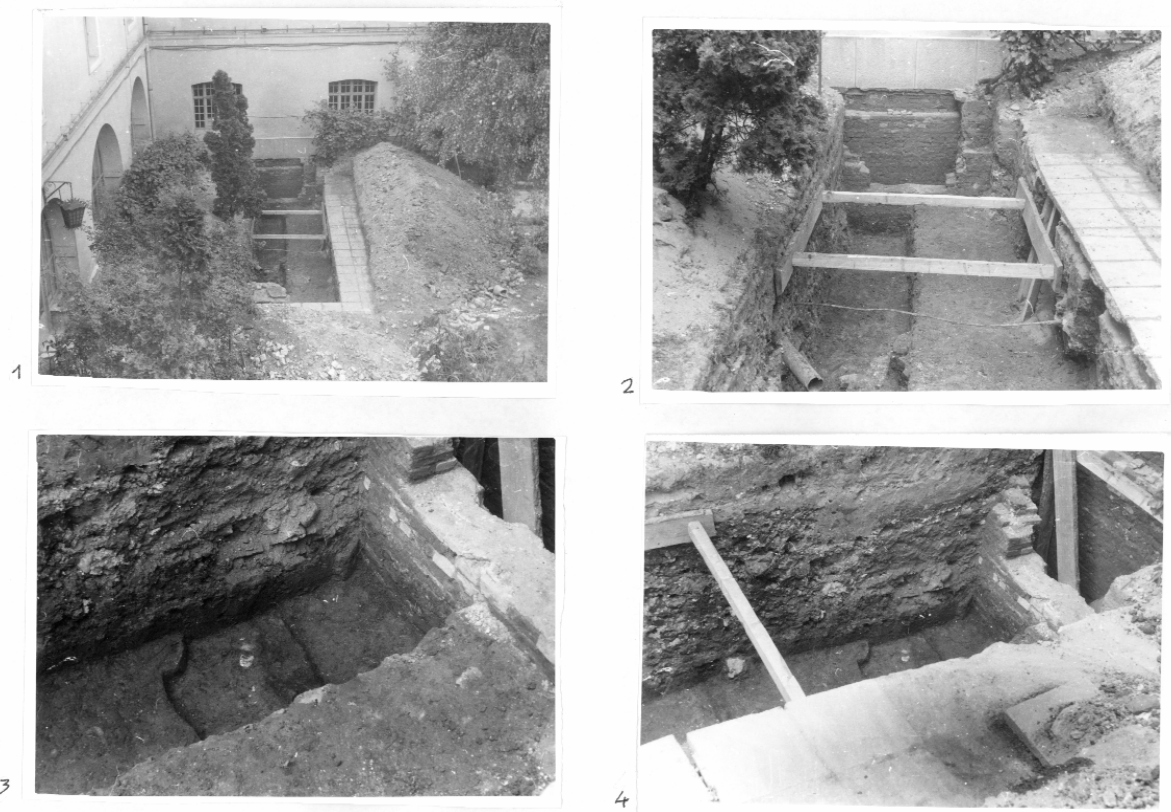
Fig. 9. 1-4 - Nivele de călcare medievale, zid fragmentar sec. XV-XVIII

În imediata apropiere a zidului nordic al curții interioare a muzeului, am surprins un zid sau mai exact un fragment de zid, care nu depășea în grosime 0,60 - 0,70 m; zidul fusese inițial mult mai gros, dar a fost distrus cu prilejul săpării fundației clădirii actuale a muzeului (Fig. 3, Fig. 9). Un prag marcat la cota de -1,40 m, indica nivelul de călcare la o fostă intrare prin zid. Acest prag se afla la un nivel mai puțin adânc decât cel al zidului vechi din traveea sudică, din interiorul clădirii actuale, a sălii de marmură, zid de care a fost vorba mai sus; zidul surprins în curtea interioară este mai nou, aparține altei faze constructive, mai noi decât aceea surprinsă în traveea sudică din interior. Pragul - nivelul de călcare prin acest zid mai nou - corespunde pe orizontală (Waagriss) cu pavajul de cărămidă din traveea sudică, posterior dezafectării și părăsirii complete a fazei constructive a castelului, reprezentate de zidul vechi din traveea de sud a secțiunii, în interior (vezi Fig. 2, profilul 1-1').

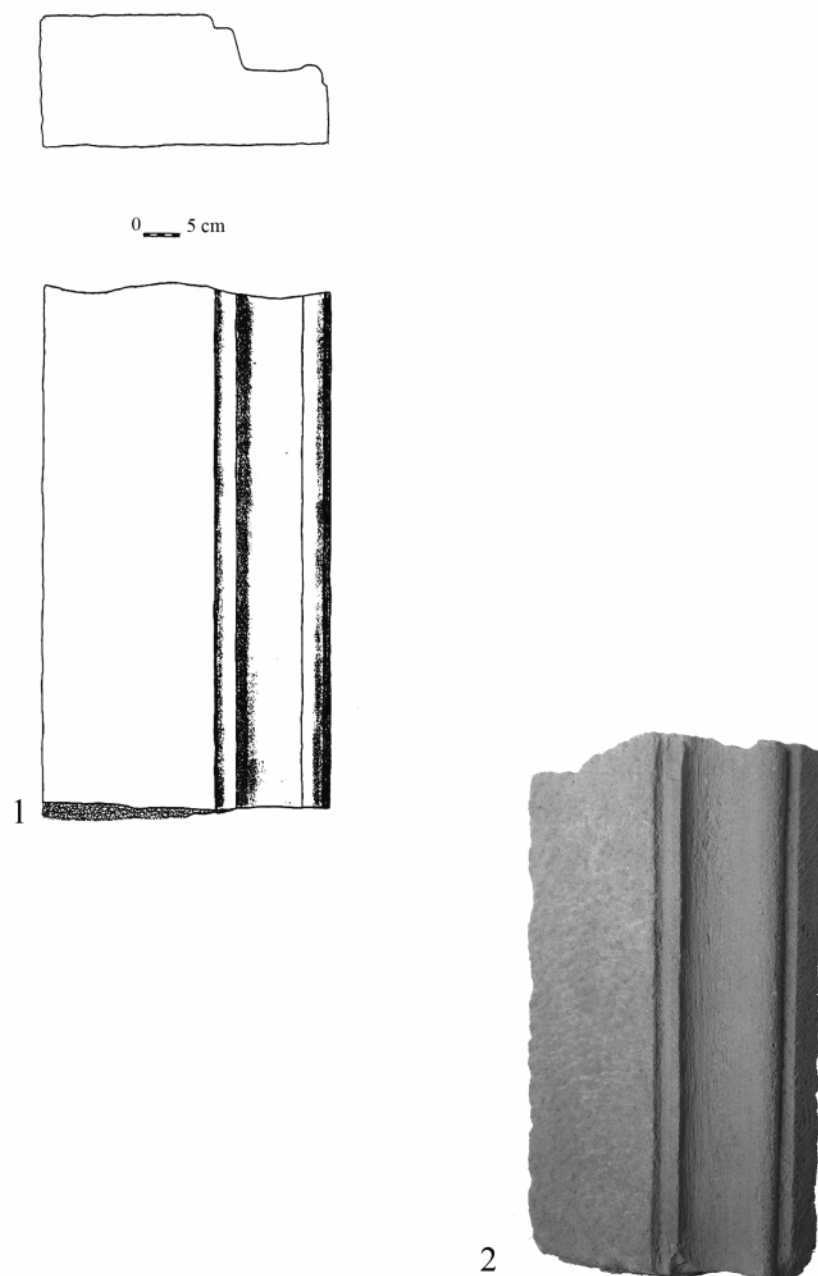
Fig. 10 - Piatră profilată - montant de ușă din palatul angevin - foto și desen

**Cărămizile și pietrele de construcție** reprezintă altă categorie de materiale cu frecvența de apariție mare în săpătura de la castel. Este un lucru firesc, dacă avem în vedere că săpătura urmărește identificarea zidurilor, a construcțiilor medievale care au constituit odinioară castelul medieval al Timișoarei. Am identificat ziduri de cărămidă care se încadrează în două faze diferite de construcție a castelului - vezi mai sus - și am recoltat în săpătură o cantitate destul de mare de cărămizi răspândite în diverse straturi și nivele. Predomină cărămida de dimensiune mare - 28/14/6 cm, respectiv 28/14/8 cm (Fig. 18) - multe cărămizi de acest tip fiind găsite în dărâmătura de cărămidă identificată în interiorul clădirii muzeului în traveea din mijloc, într-un nivel mai adânc al șanțului de apărare - vezi mai sus (Fig. 2). Ziduri de piatră nu am găsit în porțiunea cercetată de noi, a castelului, am extras din nivelele mai adânci ale șanțului de apărare o piatră profilată - din roca sedimentară - lucrată în forma unui montanț de ușa monumentală care a fost folosită foarte probabil în castelul angevin din secolul al XIV-lea (Fig. 2, Fig. 10 - vezi și nota 5).
