## CERCETĂRILE ARHEOLOGICE DE LA CETATEA ȘOIMOȘ (JUD. ARAD) DIN ANII 1966-1967 (JURNAL DE SĂPĂTURĂ)\*

Florin Medeț\*\*

### The Archaeological Researches of Șoimoș Castle (Arad County) from 1966–1967 (Excavation Diary) (Abstract)

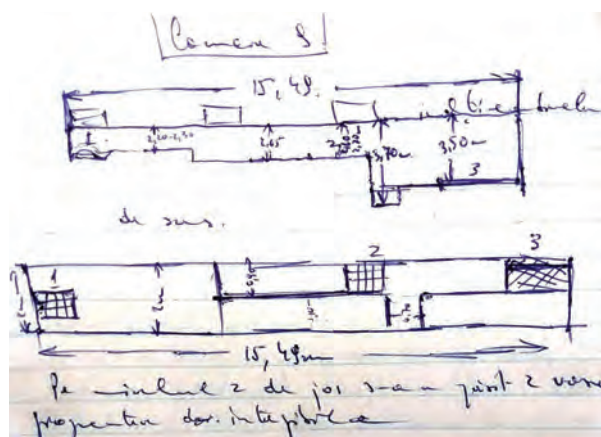
În săptămâna 19 sept – 24 sept 1966 s-a săpat în caseta 9 (vezi planul mare) așa zisa sală a cavalerilor. Secțiunea trasată lângă zid și lată de 2 m a permis dezvelirea a 2 nivele. Nivelul 1 (numerate de sus) la ... m de rândul de grinzi cel mai de jos, are paviment păstrat pe alocuri din cărămizi (punctul 1 și 2). Pe acest nivel – un strat gros de arsură, cărbune, oase de animale (bovine, ovine f. multe, mistreți (mai puțini) și ceramică (păstrată fragmentară) – roșie, neagră, smălțuită sau pictată și obiecte metalice: ghiulele, topor, potcoave etc.

Al doilea nivel cu pavimentul păstrat (vezi punctul 3) este la o adâncime de ... m față de nivelele cele mai de jos.

Secțiunea arată după prima săptămână astfel în profil:

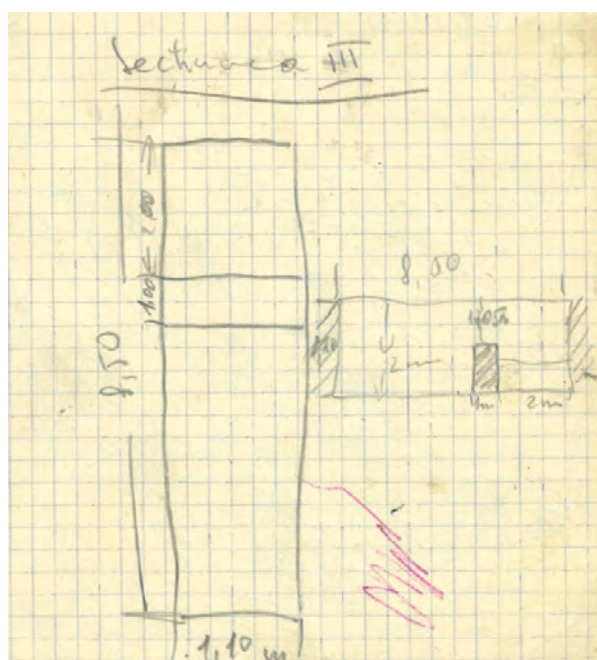
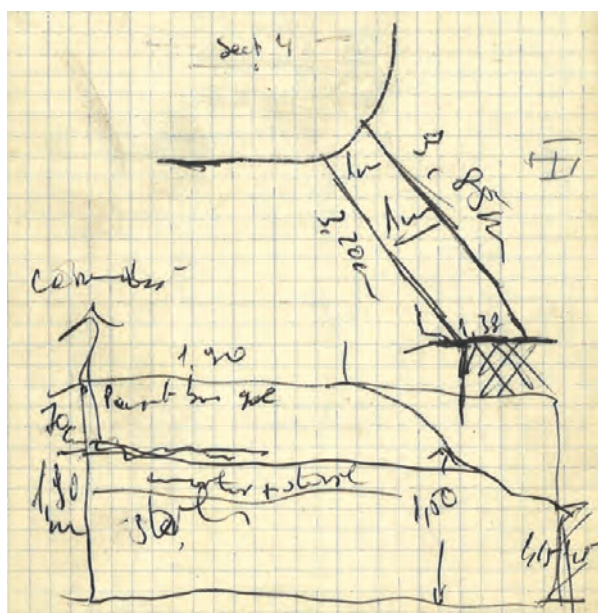
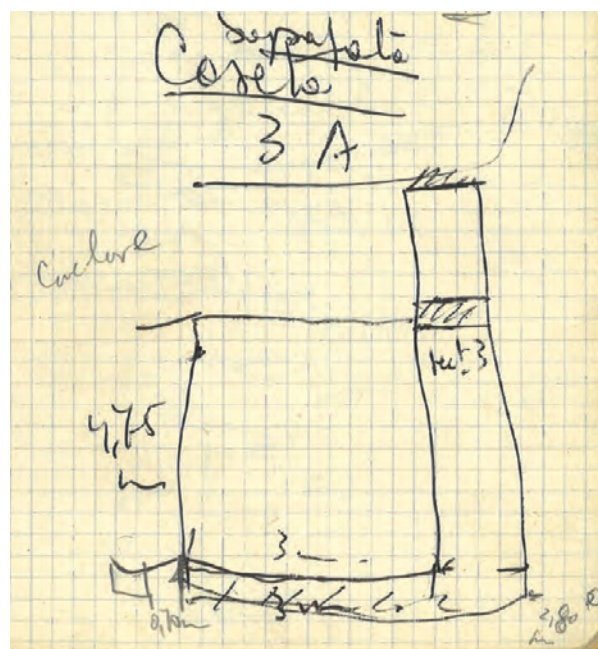
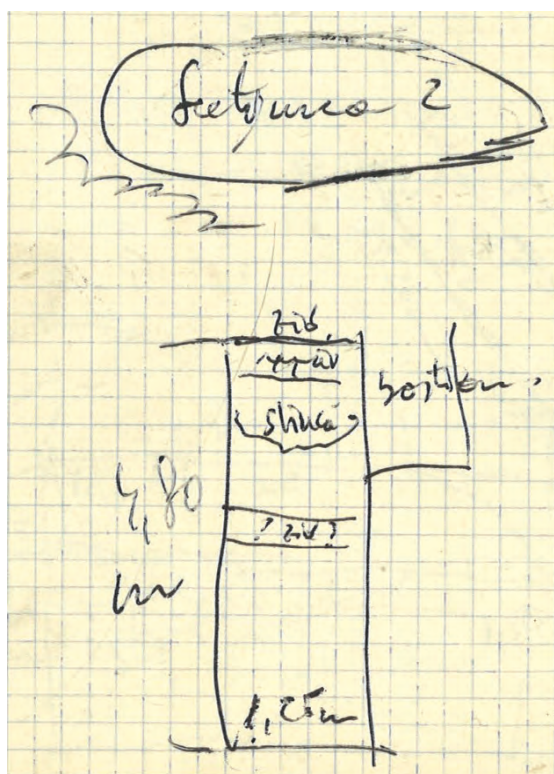
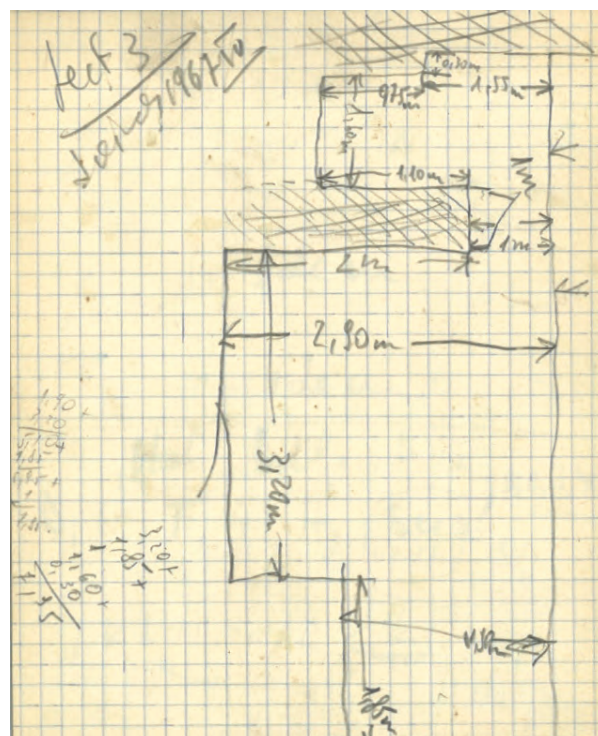
## ȘOIMOȘ II

#### Casetă 3A

– Un strat de humus modern 30 cm h – Nivel 1 de sus – Strat de pământ galben subțire 10 cm, cu fragmente de cărămizi, mortar, fragmente ceramică

– La bază e arsură

– Nivel 2: sărăcie mat. ceramic  
Bogăție cuie fier, obiecte

– Pavaj: Deasupra pavajului este un strat de dărâmături și mortar

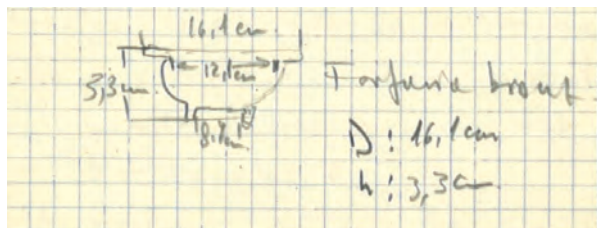
S-a săpat în curtea exterioră secțiunea –2-. În care la 1,90 m h s-a găsit o farfurioară de (cu?) bronz oxidat întreagă iar la 2,25 h s-a găsit un ulcioraș întreg de lut. Lipsă toartă. S-au mai găsit multe oase, urme de arsură fragmente ceramice și 3 vase ce poate pot fi întregite. În secțiune a apărut

un șir de blocuri? paralel cu zidul cetății interioare la distanța de ... și la adâncimea de ... (vezi planul

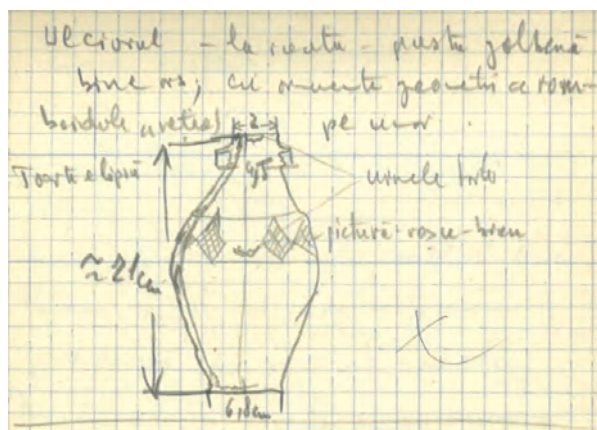
Ulciorul – la roată – pastă galbenă bine ars; cu ornamente geometrice romboidale în rețea pe umăr.

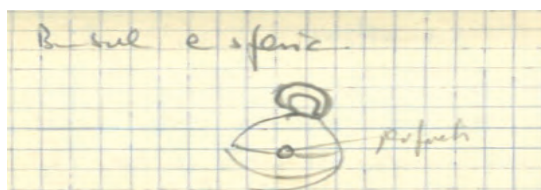
Un nasture – bumb de aramă.

Bumbul e sferic.

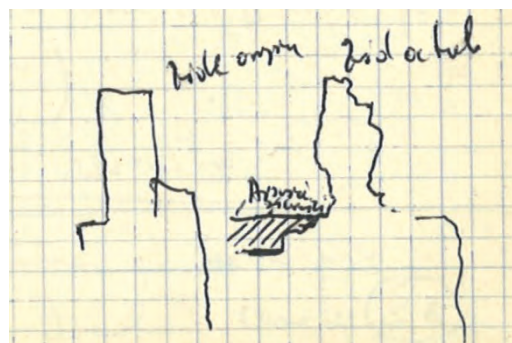
1 strat de lut ars puternic la care și urmele nivelor în lut, sub care strat subțire de tencuială sub care cărbune ars și fragm. diverse.

În punctul a vezi **Plan2** am dezgolit zidul pentru a face o plombă. Această arsură se întinde și în zona de zid care ar fi fost pe vremea când cetatea era locuită.

2 După puțin steril amestecat cu cenușă o nouă dungă de arsură care după cca 4 m se pierde.

3 Sub ac. o dungă de arsură ce continuă în lut brun și care încăleacă zidul acela ciudat paralel la 1,95 m cu zidul cetății interioare

4 Nivel de pavaj cărămidă nu încăleacă zidul ciudat ci se termină înainte de el.

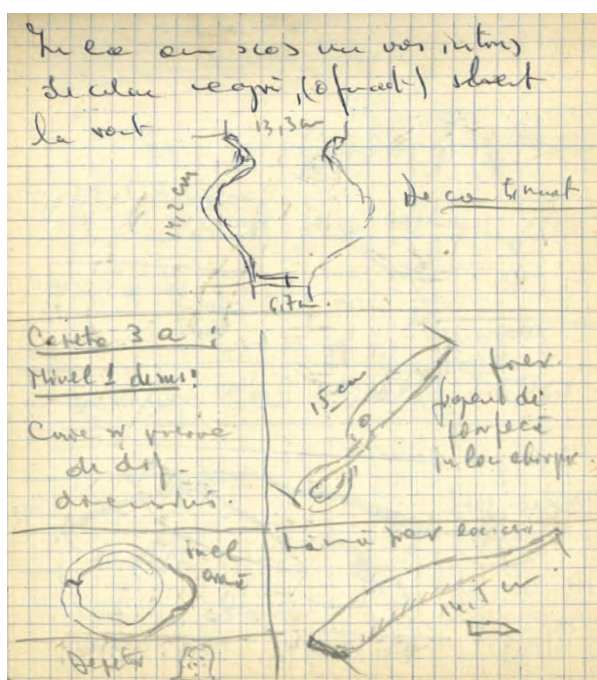
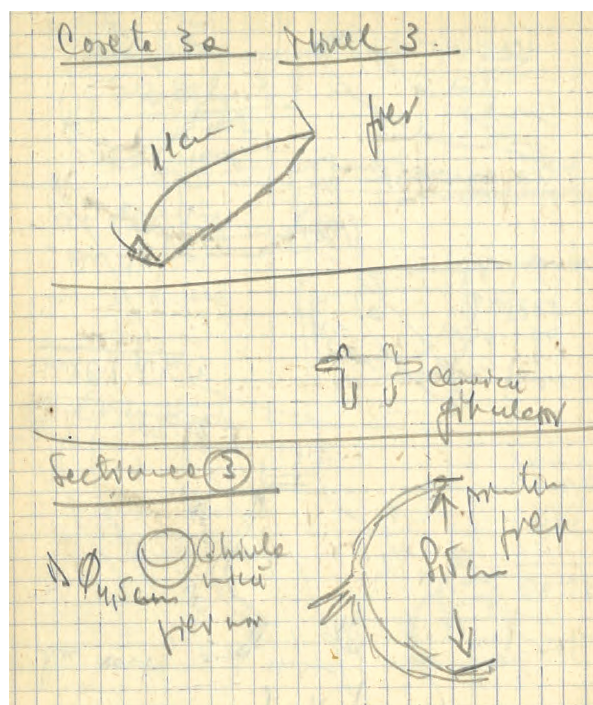
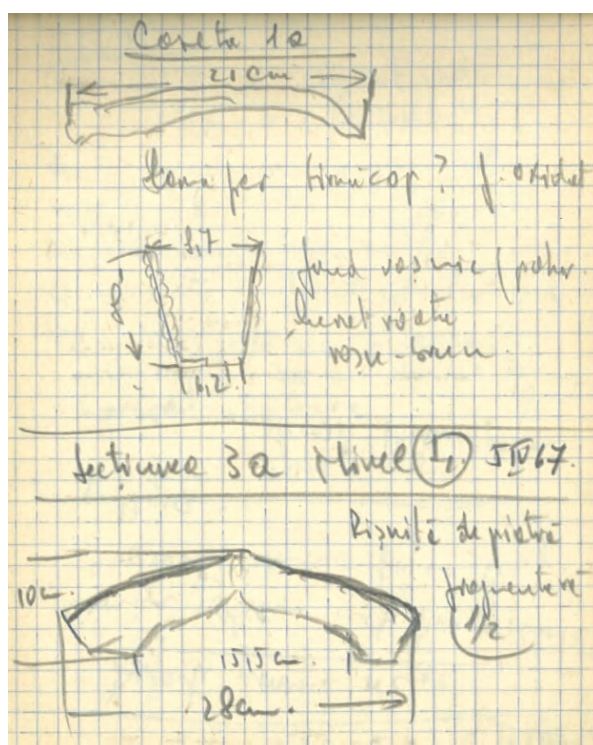
Caseta 3a – nivel 2-3 5 IV 1967  
Diferite piroane și cuie  
 Ceramică galbenă subțire pictată cu roșu brun, fragmente f. puține.  
 Cuie, o potcoavă bovine, piroane.

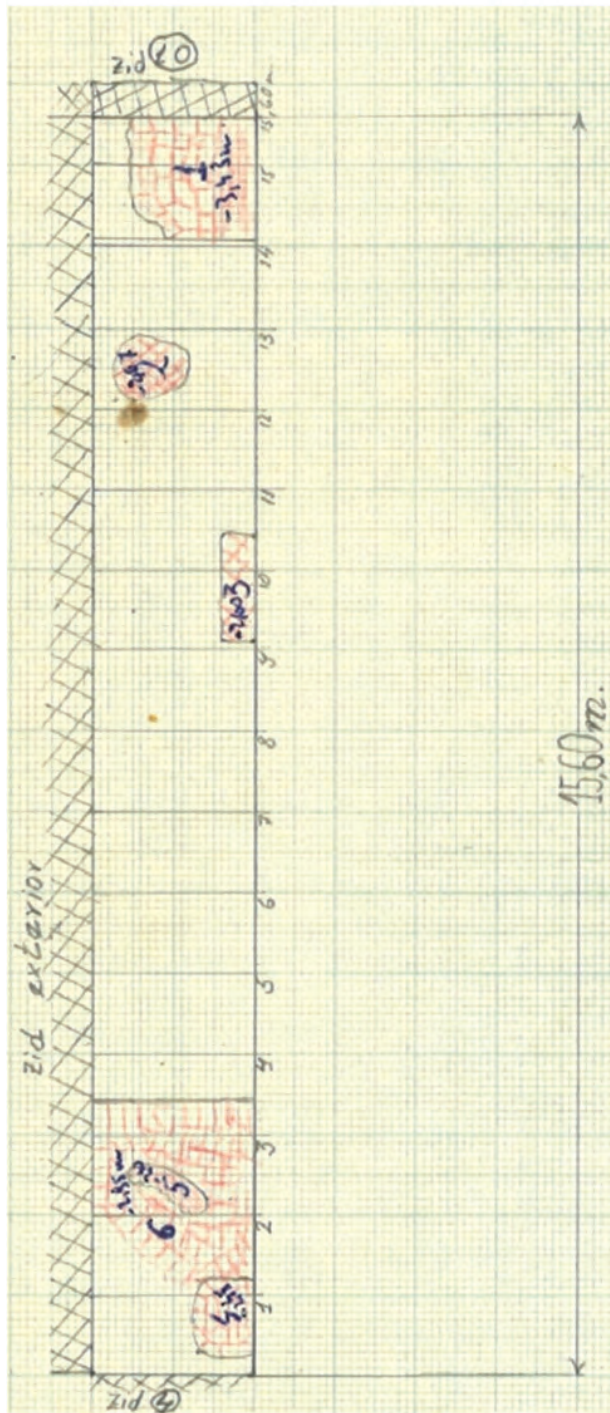
Pl. V. Plan și profil neidentificat / Unidentified plan and section drawing.

Intre 4 si 6 diferenta de nivel este de 0,50m. : In pr.  
 Intre 5 si 6 diferenta de nivel este de 0,55m.  
 De la 6 la nivelul de sapare: 1,25m.  
 De la 3 la nivelul de sapare: 1,60.  
 De la 2 la nivelul de sapare: 1,53.  
 De la 1 la nivelul de sapare: 0,71m.  
 De la nivelul 0. al profilului care corespunde golurilor la suta in zid de vârstă  
 inferior de la suta pînă la nivelul de sapare: 4,20m.
